מספרנו: 55624.116

תאריך עריכה: 13/11/06

חוות דעת מומחה

הנדון: הרכוש המשותף ברח' גבעתיים.

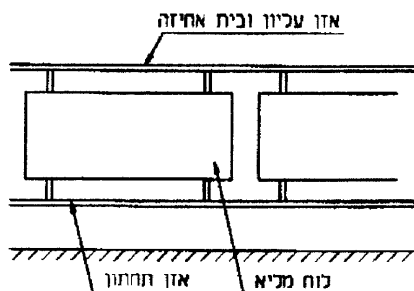
2. במעקה הגג בכניסה המערבית והמזרחית הותקנו לוחות זכוכית. עפ"י תקנות התכנון והבנייה חלק י"ד (מיון בנינים למטרות מסוימות ושימוש בחומרי בנייה), סימן ב', סעיף 14.01 נדרש, **ציטוט:**

עפ"י תקן 1099 (כפי שהיה בתוקף בזמן הבניה), סעיף 202.1, מוגדרת השמשה כשמשה הנמצאת באזור סכנה. האזור שבו נמצאת השמשה עפ"י ההגדרה הינו אזור ב-2. אזור ב' הינו עפ"י סעיף 202.1.1, **ציטוט:**

ע"ג הזכוכיות לא קיים סימון (חותמת) המעיד כי הזכוכית מוקשית או שכבות (בנוסף, הזכוכית אינה מחוזקת היטב). יש להחליף את לוחות הזכוכית. (2 יח' x 400 נח/יח' = 800 נח)

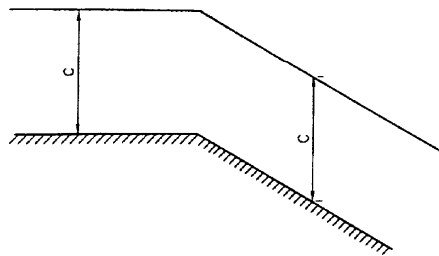
ציור 6 (סכמתי בלבד)

א. נמדד גובה של 91 ס"מ בלבד בחלק האופקי בירידה לחניון בכניסה המערבית בקטעים שאורכם מעל 50 ס"מ, בירידה לחניון ובכניסה המערבית בקטעים שאורכם מעל 50 ס"מ וזאת במקום 105 ס"מ המינימליים הנדרשים עפ"י סעיף 7.2.2 בתקן 1142 **ציטוט:**

יש לבצע השלמה להגבהה המעקה. (**1,800** ₪)

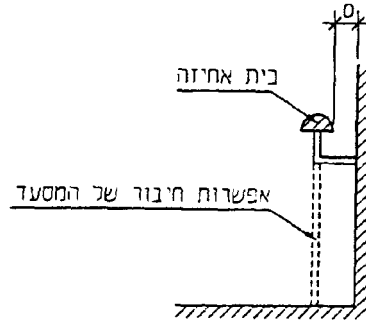
ציור 3 (סכמתי בלבד)

- ב. כני"ל, בקומה העליונה בכניסה האמצעית (98 ס"מ). (**690** ₪)
- ג. לא הותקן מעקה מאחזי יד לאורך קיר המדרגות בירידה למחסני הכניסה המזרחית. יש צורך להתקין מאחזי יד שמרחקו מהקיר יהיה 4 ס"מ וזאת כנדרש עפ"י תקנות התכנון והבנייה, סעיף 3.42, **ציטוט**:

המרחק בין רכיבי המסעד לקיר המרחק המינימלי בין בית באחיזה (אם ישנו) לבין קיר (d בציור 3), או בין האזן לבין קיר, יהיה 4 ס"מ.

יש להתקין מאחזי יד. (600 ש"ח)

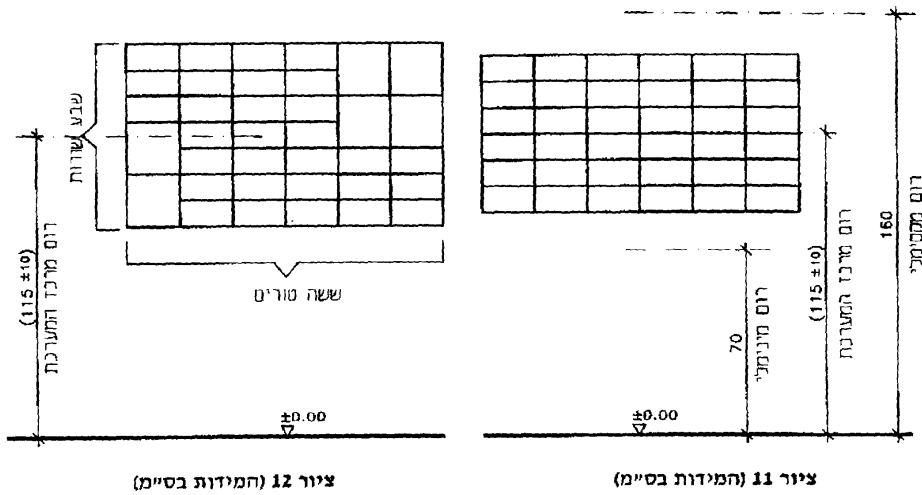
ה. מערכת תיבות הדואר הותקנה שלא בגובה הנדרש ע"פ תקן 816 (1997) סעיף 5.4, **ציטוט:**

נמדד גובה של 130 ס"מ בין מרכז המערכת לריצפה לעומת גובה של 115 ± 10 ס"מ.

יש לבצע החלפת שתי מערכות תיבות הדואר כולל קירוי. (7,000 ₪)

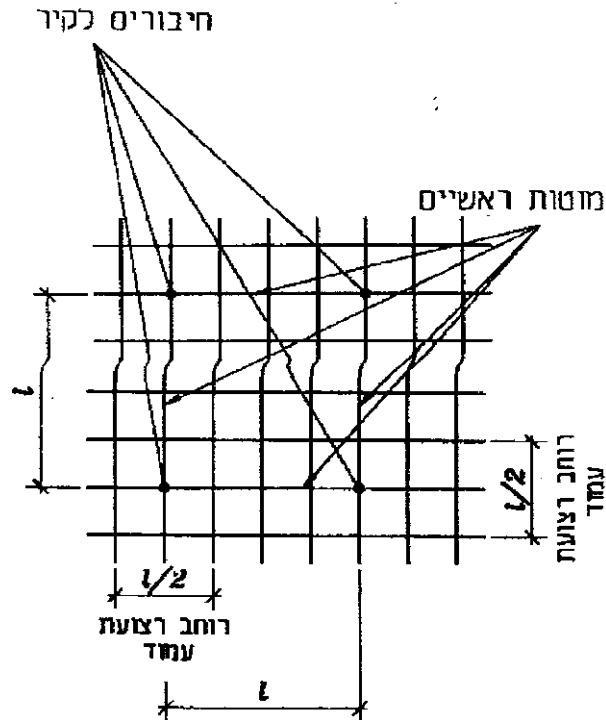
קיימים מס' אבנים שכבר נשרו מן הקיר. קיימת סכנה בטיחותית חמורה.

ב. ע"פ אריחים מפורקים, נראה כי לא בוצע חיבור של כל אבן ואבן ע"י ווים ממתכת לשם עיגונה לרשת מתכת שצריכה להיות בין האבן לקיר. דרישה כזו מופיעה במפמ"כ 378 סעיף 201.7.3, **ציטוט:**
